# Historische Erkundung und Luftbilddauswertung zur Gefährdungsabschätzung möglicher Kampfmittelbelastungen

- Kampfmittelvorauswertung -

## Neubau 4 Windparks - Vörden-Vor den Dieven

Projektnummer: 24157-LBA

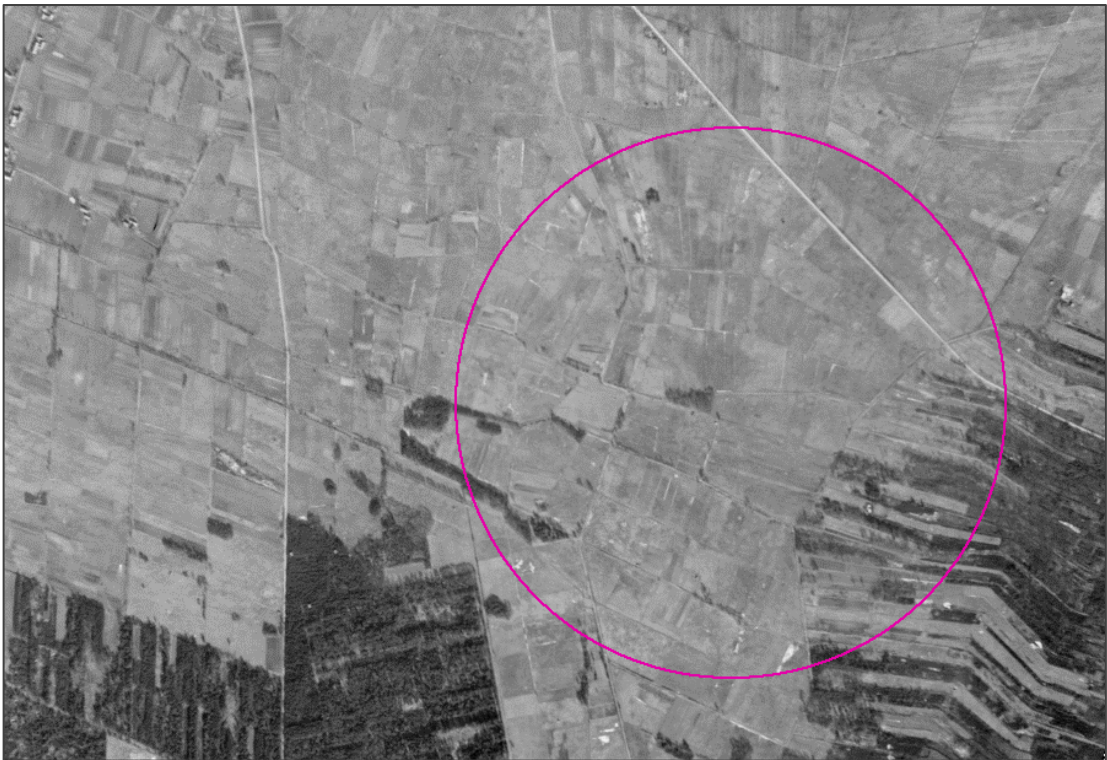
Zu Kriegszeiten waren Untersuchungsgebiet und Auswertebereich in weiten Teilen durch Grün- und Ackerflächen gekennzeichnet. Angrenzend fanden sich lockere bis dichte Busch- und Baumbestände (siehe Abbildung 5).

**Abbildung 5:** *Situation im Auswertebereich 1944*  
*Luftbildausschnitt Flug-Nr. BB-0005, Bild-Nr. 12053 vom 24.02.1944*
